## Banco en madera y hierro h14015

Banco en madera y hierro para mobiliario urbano. Producción italiana. Dimensiones: L.180 x P.68 x h.78 cm.

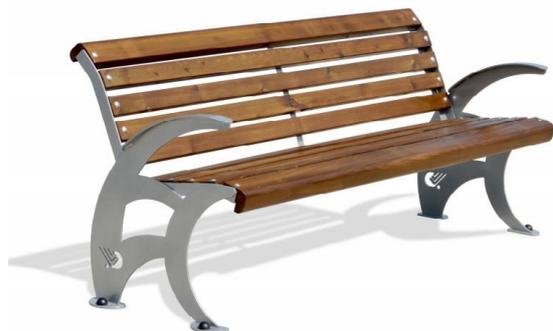
- 2 soportes de chapa galvanizada de 6 mm de espesor, caracterizados por arcos, vaciados estilizados y cortes decorativos; cada soporte individual está equipado con reposabrazos y placas en la base, de chapa galvanizada;
- Asiento-respaldo compuesto por 8 listones de madera de pino nórdico (sección de 60 x 40 mm) y 2 perfiles externos de sección perfilada con bordes redondeados. Los listones tienen agujeros para fijarse a moldes específicos de perfil angular galvanizado de 40 mm, que les dan su forma anatómica. Una tira perforada conecta los listones y proporciona rigidez adicional a la estructura.

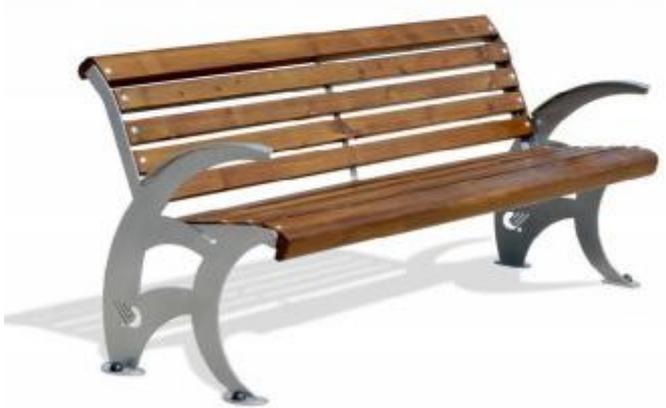
**Dimensioni:**

- altezza totale cm. 78;
- altezza seduta cm. 43,8;
- larghezza totale cm. 66;
- lunghezza cm. 180 - peso kg. 53.

- Altura: 78 cm
- Ancho: 180 cm
- Profundidad: 68 cm
- Altura del asiento: 43.5 cm
- Peso: 53 kg
