Colchón de vacío para inmovilización h800_03

Colchón de vacío para la recuperación de heridos. Dimensiones: 110 x 220 cm.

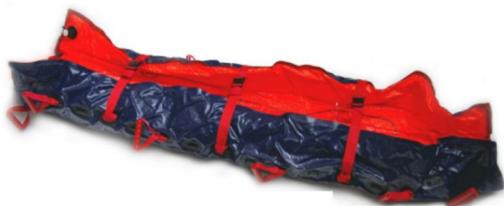
Colchón de vacío para rescate alpino y recuperación de heridos. El colchón está compuesto por 2 telas de PVC que constituyen una envoltura impermeable, acolchado con perlas de poliestireno. Presenta una válvula de $\frac{1}{4}$ de giro para gestionar el flujo de aire y moldear perfectamente al paciente. Para transportar al paciente, el colchón está equipado con 12 asas (4 en cada lado, 1 para la cabeza y 2 para los pies) y 3 correas. Las asas son removibles.

- Material: PVC
- 12 asas (4 en cada lado, 1 para la cabeza y 2 para los pies) y 3 correas
- Colchón acolchado con perlas de poliestireno ignífugo de alta densidad
- Válvula de $\frac{1}{4}$ de giro para gestionar el flujo de aire y moldear perfectamente al paciente
- Dimensiones: 110 x 220 cm
- Bomba no incluida
- Resistencia al calor: +70°C
- Resistencia al frío: -30°C
- Radiotransparente a rayos X
- Fabricado en Francia
- Dispositivo según norma EN1789
- Dispositivo conforme al reglamento europeo (MDR 2017/745/UE)
- Conforme a la norma EN ISO 10993-1
