## Colchón de vacío de rescate h800\_05

Colchón de vacío para recuperación de heridos. Dimensiones: 110 x 220 cm.

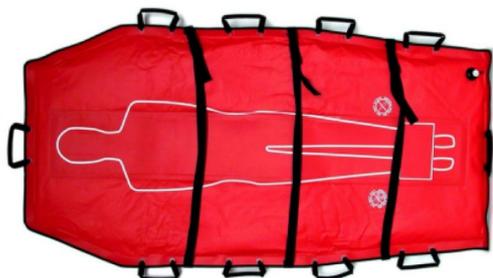
Colchón de vacío para recuperación de heridos y rescate alpino. El colchón está compuesto por 2 telas de PVC que constituyen una envoltura impermeable, acolchado con perlas de poliestireno. Presenta una válvula de  $\frac{1}{4}$  de giro para gestionar el flujo de aire y moldear perfectamente al paciente. Para transportar al paciente, el colchón está equipado con 10 asas (4 en cada lado, 1 para la cabeza y 1 para los pies) y 3 correas.

- Material: PVC
- 10 asas y 3 correas
- Colchón acolchado con perlas de poliestireno ignífugo de alta densidad
- Válvula de  $\frac{1}{4}$  de giro para gestionar el flujo de aire y moldear perfectamente al paciente
- Dimensiones: 110 x 220 cm
- Bomba no incluida
- Resistencia al calor: +70°C
- Resistencia al frío: -30°C
- Radiotransparente a rayos X
- Fabricado en Francia
- Dispositivo según norma EN1789
- Dispositivo conforme al reglamento europeo (MDR 2017/745/UE)
- Conforme a la norma EN ISO 10993-1
