## Mesa multijuegos de exterior con 2 bancos h939\_43

Mesa multijuegos con 2 bancos de polietileno, perfecta para parques públicos y espacios exteriores. Dimensiones totales: 1560 x 700 x 750 mm.

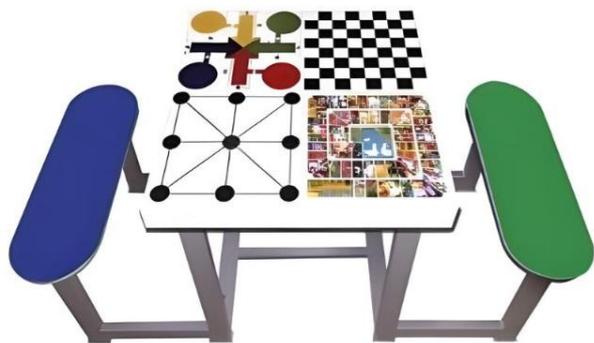
El conjunto de mesa multijuegos y 2 bancos h939\_43 es una solución ideal para mejorar parques y espacios públicos con una zona de ocio interactiva y duradera. Diseñada para soportar un uso intensivo en exteriores, cuenta con un sobremesa reforzado con fibra de vidrio con armazón interior de acero galvanizado inyectado con poliéster y poliuretano reforzado con fibra de vidrio. La estructura proporciona una protección duradera contra el desgaste, la corrosión y el vandalismo, mientras que el acabado brillante antigraffiti del tablero de la mesa protege la superficie, manteniéndola en óptimas condiciones.

El tablero presenta esquinas y bordes redondeados para evitar accidentes y lesiones durante su uso. El conjunto se completa con dos bancos de polietileno, que proporcionan un entorno cómodo para jugadores de todas las edades. La estructura galvanizada barnizada garantiza la máxima resistencia a la intemperie, lo que hace que la mesa sea perfecta para instalaciones permanentes en el exterior. Con una impresión digital de alta calidad, el tablero de la mesa incluye 4 juegos clásicos: ajedrez, ludo, tres en raya y juego de la oca, fomentando la socialización y la diversión.

- Mesa multijuegos con 2 bancos de polietileno
- Completa con 4 juegos: tris, juego de la oca, ajedrez, ludo
- Dimensiones totales: L 1560 x P 700 x h 750 mm
- Dimensiones del tablero: L 700 x P 700 mm
- Altura del tablero desde el suelo: 750 mm
- Altura del asiento: 460 mm
- Material del banco: polietileno
- Material del tablero: Fibra de vidrio y marco interior de acero galvanizado, inyectado con un núcleo de poliéster y poliuretano con fibra de vidrio gruesa tratada con resinas endurecedoras especiales
- Lados superiores y laterales redondeados
- Tratamiento del tablero: pinturas en serie gel-coat y barnices antichoc y antigraffiti que protegen la superficie de juego embutida al vacío, consiguiendo una protección total contra el deterioro
